# TILSTANDSRAPPORT

Ahornvej 18 - 4180 Sorø

**LØBENUMMER:** H-25-02833-0064

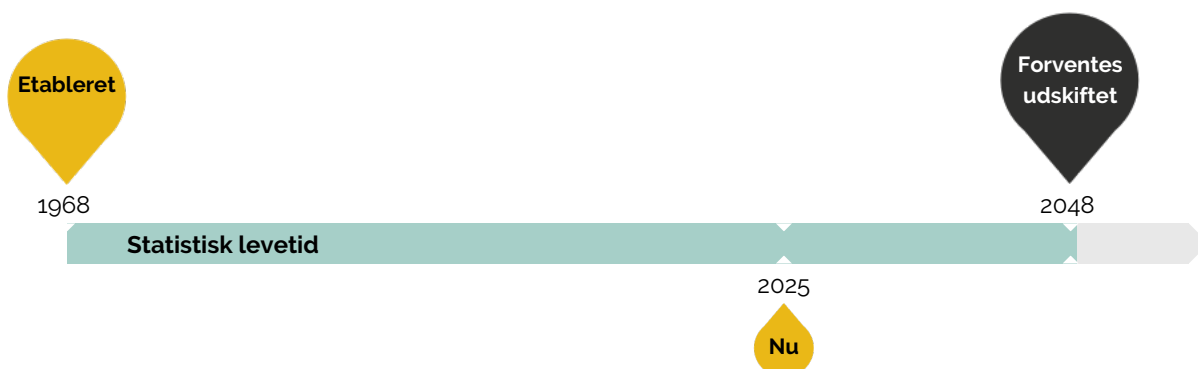
### Tagbelægning - Eternitbølgeplader med asbest

Tagbelægninger med mos og alger er ikke unormale. Bølgeeternitplader tager normalt ikke skade af dette, men ved store mængder af mos er der risiko for, at tagvandet ikke kan løbe hurtigt nok af, hvorved der via samlinger kan trække vand ind i tagkonstruktionen. Ved en eventuel afrensning af mos skal det sikres, at taget kan holde til det. En malerbehandling af eternit forlænger normalt ikke tagbelægningens levetid, men kan ændre på tagets ventilation, så det bliver for tæt.

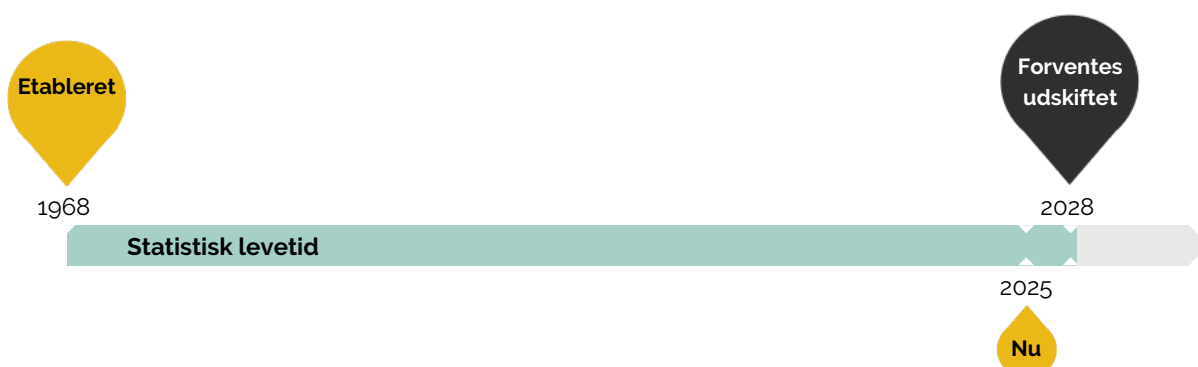
### Inddækninger
